### احد مكونات اللوحة الأم PS/2.

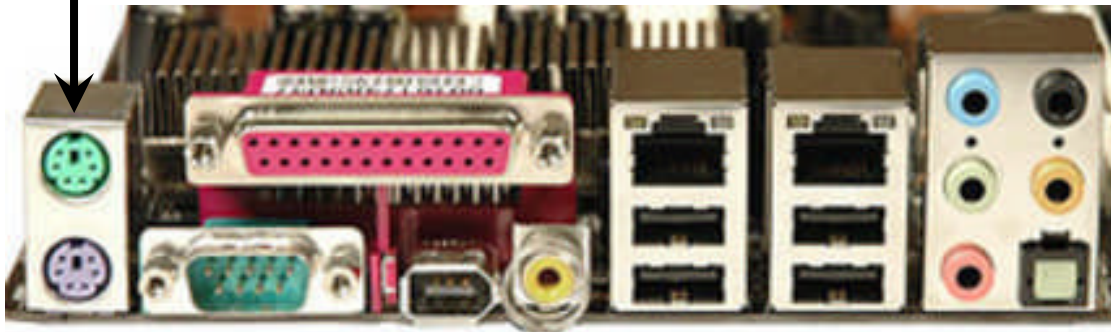
PS/ 2

تعريف للمنفذ ال " PS/2 Port " حيث انه يدل على اختصار للمصطلح " Personal System /2 " ولقد تم تقديم هذه التقنية بواسطة شركه IMB سنة 1987 م والتي تم من خلالها اتصال كلا من الفأره Mouse و لوحة المفاتيح Keyboard باللوحة الأم Motherboard كما هو موضح بالصورة أدناه حيث ان المنفذين فى الأجهزة الجديده يكونان مميزين باللونين "Standard" المتفق عليهما ومختلفين لكلا من الفأره و لوحة المفاتيح، وكذلك يكونان فى كلا من وصلات الفأره و لوحة المفاتيح ونجد هذا اللون الأخضر الفاتح يرمز الى مدخل الفأره اما اللون البنفسجى فهو يدل على مدخل لوحة المفاتيح بالاضافه الى وجود رسمه ترمز لكلا من الفأره و لوحة المفاتيح على كل مدخل للتمييز بين المداخل وخاصتا فى الألواح الأم القديمه والتي لاتستخدم الألوان فى المداخل الخاصه بها. ونلاحظ فى الأونه الاخيريه كثرت الاعطال التي تواجهها فى هذه المداخل وعدم قرأه الوندوز أو التعرف الى الفاره و لوحة المفاتيح.
